## De cementerio a osario: Arqueología funeraria de la nueva Catedral de Panamá

### From Cemetery to Ossuary: Funerary Archaeology of the New Cathedral of Panamá

*Tomás Mendizábal*

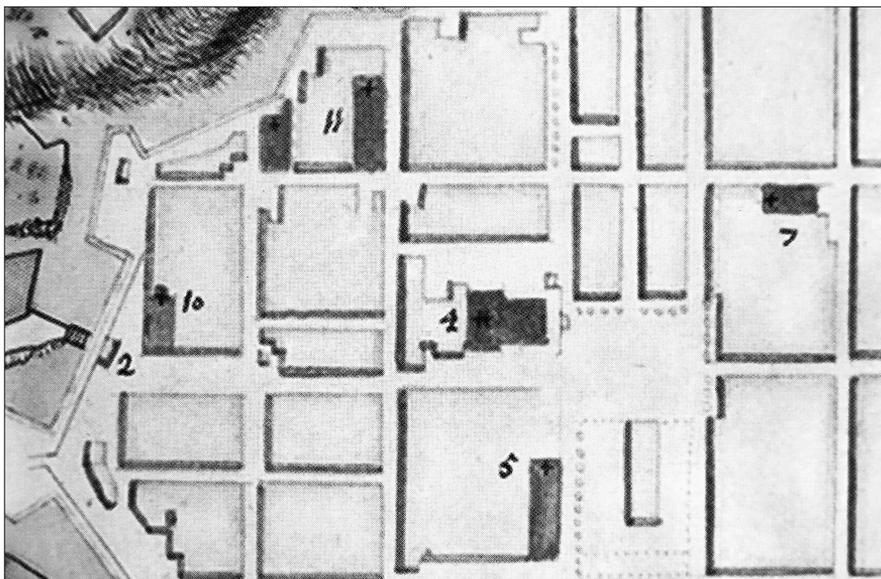
FIGURA 2  
FRAGMENTO DEL PLANO DE LA CIUDAD DE PANAMÁ, ELABORADO  
POR HERRERA Y SOTOMAYOR EN 1716

Sobre el mapa, el número 4 señala la construcción de la Catedral de mampostería; a su derecha, entintada, está la Catedral provisional de madera.

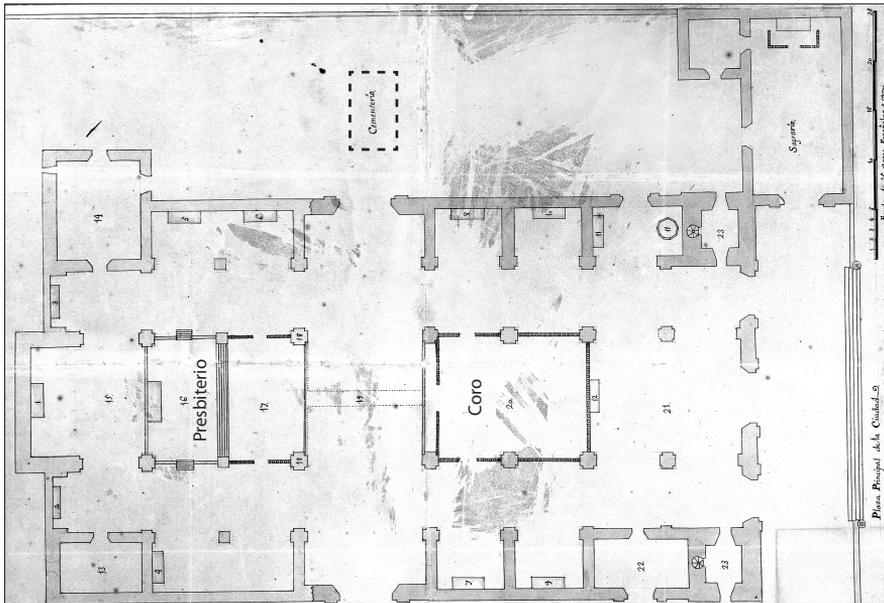
FIGURA 3

DETALLE DE LA «COPIA DEL PROYECTO QUE SE HIZO PARA LA STA. YGLECIA CATHEDRAL», LEVANTADO POR NICOLÁS RODRÍGUEZ EN 1722

Sobre la imagen se han destacado el coro y el presbiterio; en la parte superior, el recuadro segmentado señala el lugar del cementerio. El norte está hacia arriba.

15 El documento original que este plano reproduce es el que elaboró, presumiblemente, don Juan de Velasco, aunque varios autores erróneamente atribuyen este diseño a Rodríguez. Nicolás Rodríguez, «Copia del Proyecto que se hizo para la Sta. Yglecia Cathedral», Panamá, 1722, AGI, Mapas y Planos, Panamá, 126. Disponible en <http://pares.mcu.es/ParesBusquedas20/catalogo/show/22171?nm> [Consultado: 01/04/2020]. Véase Figura 3.

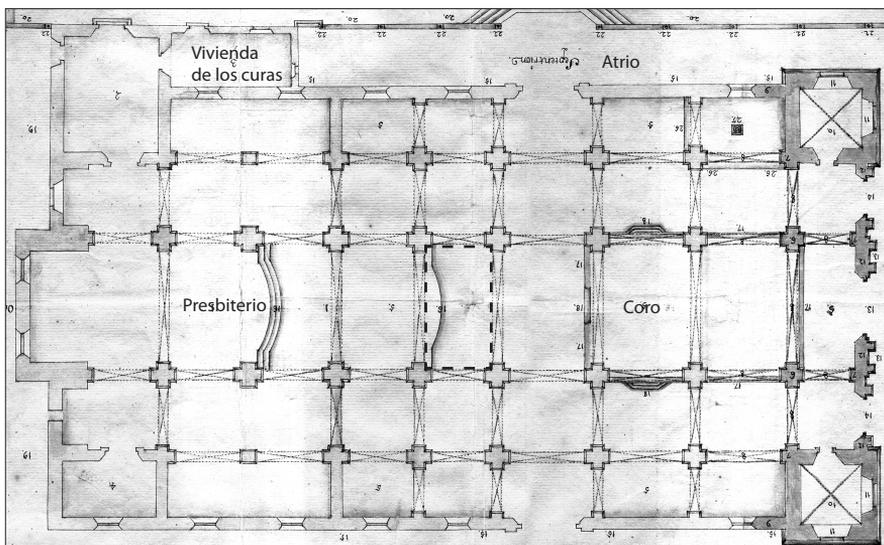
FIGURA 4

DETALLE DEL «PLANO DE LA SANTA IGLESIA CATHEDRAL DE LA CIUDAD DE PANAMÁ», ELABORADO POR NICOLÁS RODRÍGUEZ EN 1749

Sobre la imagen se han destacado algunos elementos. El plano original muestra el norte hacia abajo, por lo que este fue invertido para lograr mejor claridad. Se ve que el atrio y la vivienda de los curas han avanzado sobre el terreno del cementerio. El cuerpo principal del templo mide aproximadamente 65 x 40 m. El rectángulo segmentado señala la zona donde se ubicó el piso del presbiterio de la catedral de madera.

13 En el plano de la Catedral de 1749 de Nicolás Rodríguez, este confirma que la obra inició en 1690. Nicolás Rodríguez, «Plano de la Santa Iglesia Cathedral de la Ciudad de Panamá, Capital del Reino de Tierra Firme, en la Costa del Mar del Sur», Panamá, 1749, 28,5 x 61 cm, AGI, Mapas y Planos, Panamá, 145. Disponible en <http://pares.mcu.es/ParesBusquedas20/catalogo/show/22192?nm> [Consultado: 01/04/2020]. Véase Figura 4.

sujeto de los que en las Indias se les da el nombre de curiosos», que dejaba el templo a oscuras.<sup>22</sup> Su plano final con las modificaciones, fechado en 1749 (Figura 4), es el que representa lo que finalmente se construyó de la Catedral, y aunque esta sufrió cambios con posterioridad, estructuralmente el edificio obedece a esta planta.

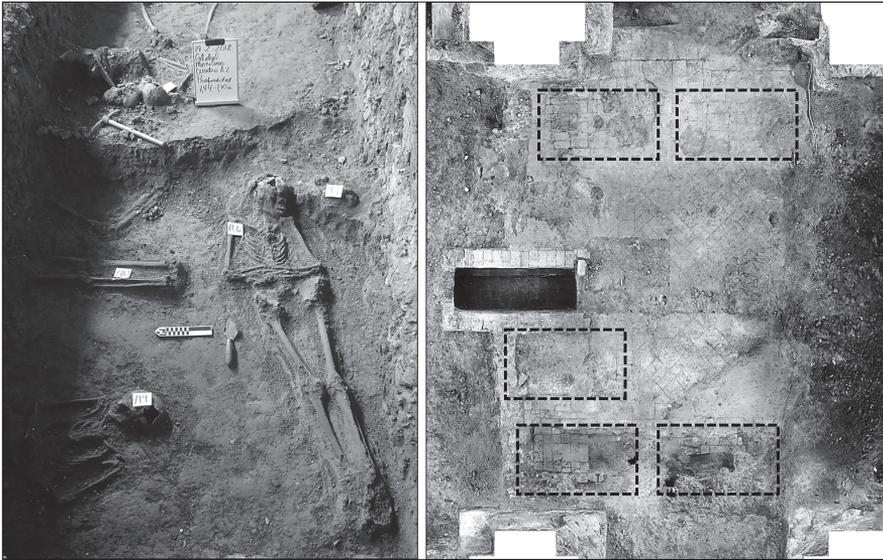
FIGURA 5  
FOTOGRAFÍAS DE LAS EXCAVACIONES

Fotografía de la izquierda: Enterramientos primarios en el cementerio de la Catedral, ubicados bajo la vivienda de los curas. Fotografía de la derecha: Ortofotografía del piso de ladrillos del presbiterio de la Catedral de madera, en la que se observa al extremo izquierdo la cripta 2, de 2 m de largo. En los cuadros negros segmentados están marcadas las zonas donde se encontró la superficie del ladrillo deprimida, con enterramientos primarios, presumiblemente de religiosos.

Se detectó también en el monitoreo el enterramiento de algunos personajes dentro de la nave de la iglesia de madera, bajo su piso, pero solo en su presbiterio.<sup>43</sup> Para mejor comprender esta situación es preciso anotar que la Catedral de mampostería fue construida sobre los restos de la iglesia de madera, borrando y enterrando lo que quedó de esta después del incendio de 1737. La iglesia provisional también estaba alineada de oeste (altar) a este (entrada) y, de este modo, su presbiterio quedó bajo la zona que hoy está inmediatamente al oeste del transepto de la Catedral (ver Figuras 2, 4 y 6). En este sector se ubicó una extensión de unos 40 m<sup>2</sup> del piso de ladrillo de la iglesia original, con huellas de fuego, a una profundidad de alrededor de 30 cm bajo el piso de hormigón que, como se dijo arriba, representó el «techo» de las excavaciones (Figura 5).<sup>44</sup>

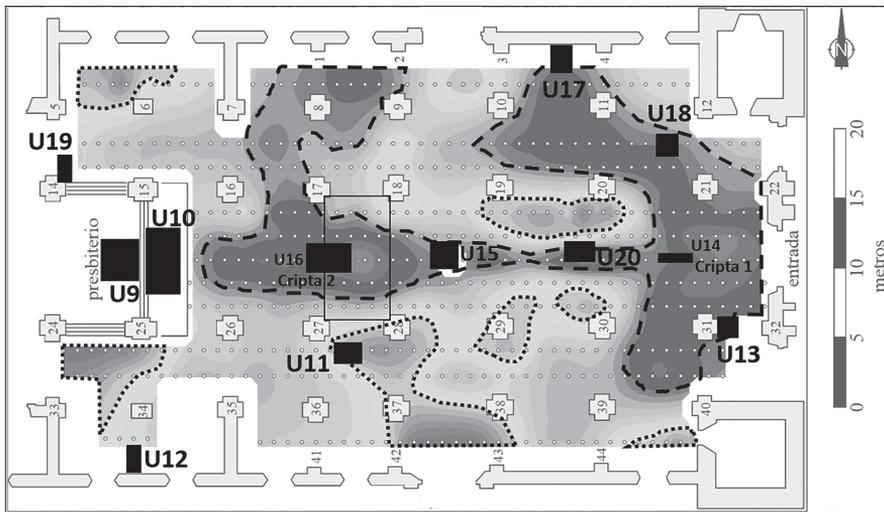
FIGURA 6  
PLANO DE ELECTRO-RESISTIVIDAD DE LA CATEDRAL  
A 0,19 M DE PROFUNDIDAD

Se localizan las unidades de excavación arqueológica (U) de 2016. La zona demarcada por la línea segmentada es la que demostró alta conductividad, mientras que las zonas con líneas punteadas denotan alta resistividad. El rectángulo junto a la U16 y la cripta 2 señala el sitio donde se encontró el piso del presbiterio de la iglesia de madera.

47 Inmediatamente antes de las excavaciones de 2016, el doctor Alexis Mojica, de la Universidad Tecnológica de Panamá, realizó un sondeo geofísico de electro-resistividad de los estratos arqueológicos de la Catedral, hasta una profundidad de casi 2 m, en busca de anomalías magnéticas que indicasen rasgos de alto potencial arqueológico. Así, el plano subterráneo reveló la existencia de una gran zona de baja resistividad, es decir alta conductividad —y por ende húmeda— a lo largo del centro de la nave mayor y hacia la fachada del templo.

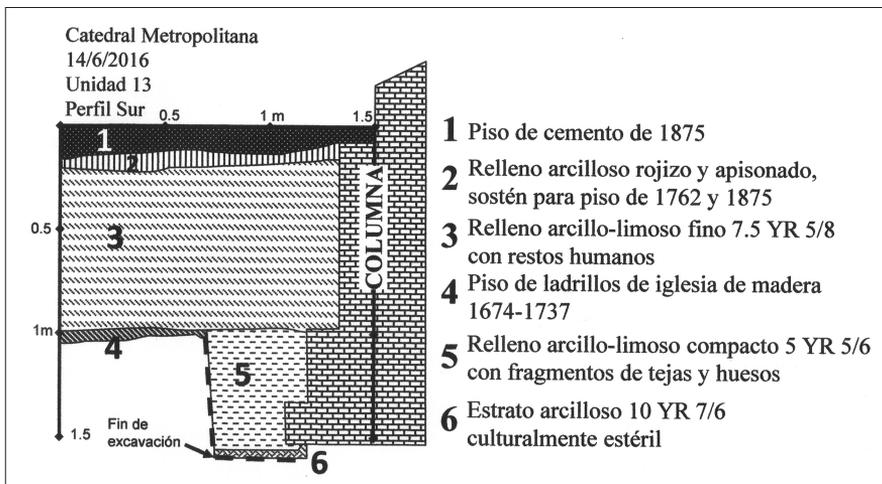
FIGURA 7

PERFIL SUR DE LA UNIDAD DE EXCAVACIÓN 13, CERCA DE LA ENTRADA PRINCIPAL DE LA CATEDRAL

44 En otras excavaciones cercanas a la nave central (unidades de excavación 13, 15, 16 y 20 como se verá más adelante), se encontró este mismo piso de ladrillos de la iglesia de madera a diferentes profundidades, a 70 cm y 1 m bajo el solado de hormigón. Estas diferencias en profundidad representan, a juicio del autor, los distintos sectores de la iglesia primigenia. A 1 m de profundidad está el piso de su nave, a 70 cm el piso del coro, y a 30 cm el piso de su presbiterio. Es decir, el coro se elevaba a 30 cm sobre el piso de la nave y el presbiterio a 70 cm sobre el mismo (véase Figura 7).

perturbó todos los enterramientos que ya habrían estado allí, sino que también rompió los restos del piso de ladrillos de la catedral de madera que en este sector están a 1 m de profundidad (Figura 7).

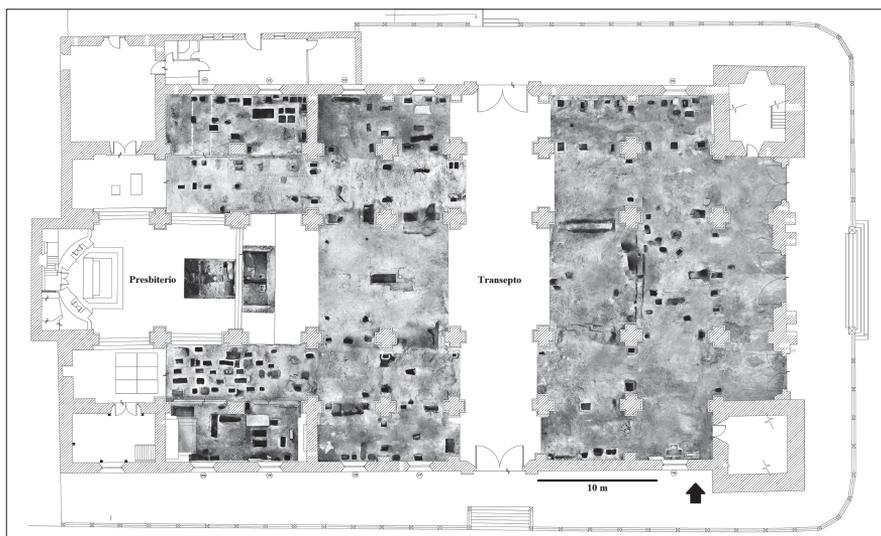
FIGURA 8

PLANTA Y ORTOFOTOGRAFÍA DE LA CATEDRAL DESPUÉS DE LA REMOCIÓN DEL PISO DE CEMENTO DE 1875

Se observan la mayoría de las cistas. Nótese su aglomeración en las capillas laterales y al sur del presbiterio, así como su virtual ausencia en la nave central.
